# 熊本地震における建築物被害の原因分析を行う委員会 報告書 概要

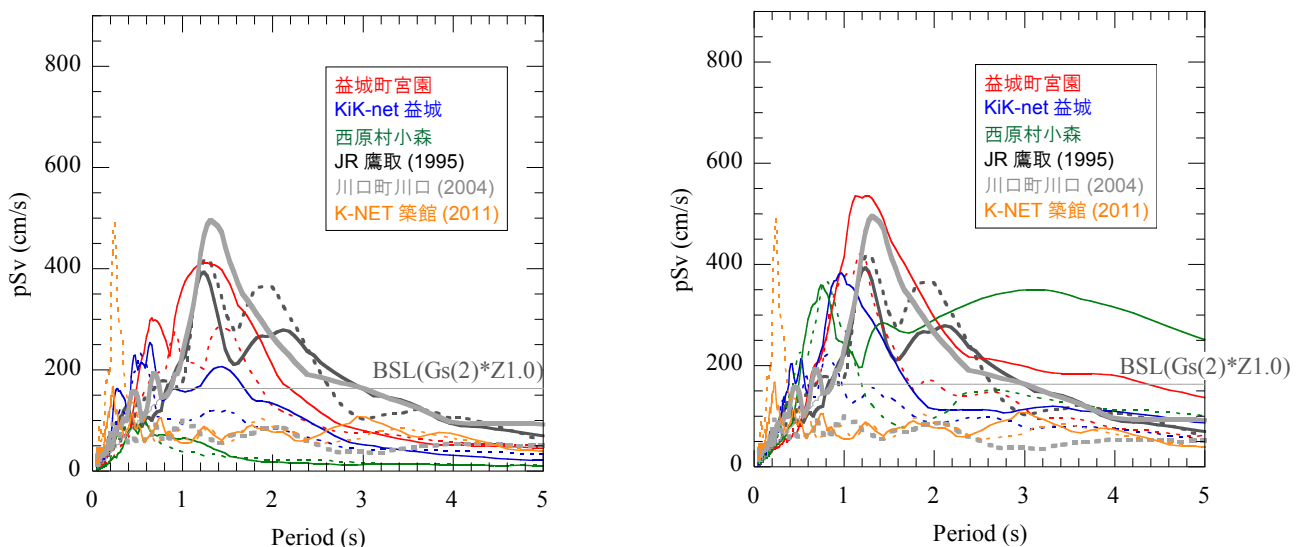
図1 擬似速度応答スペクトルの比較

25 気象庁、国立研究開発法人防災科学技術研究所(K-NET及びKiK-net)、及び熊本県等の震度計で多くの強震観測記録が得られ公開されている。震度7が観測された益城町および西原村で得られた地震動は、周期1~2秒の範囲で、前震についてはJR鷹取(1995)等の過去地震と同程度かそれ以下であったが、本震については過去地震を超える記録が観測されている(図1参照)。熊本市及び宇土市の本震記録も告示スペクトルを上回っていた。

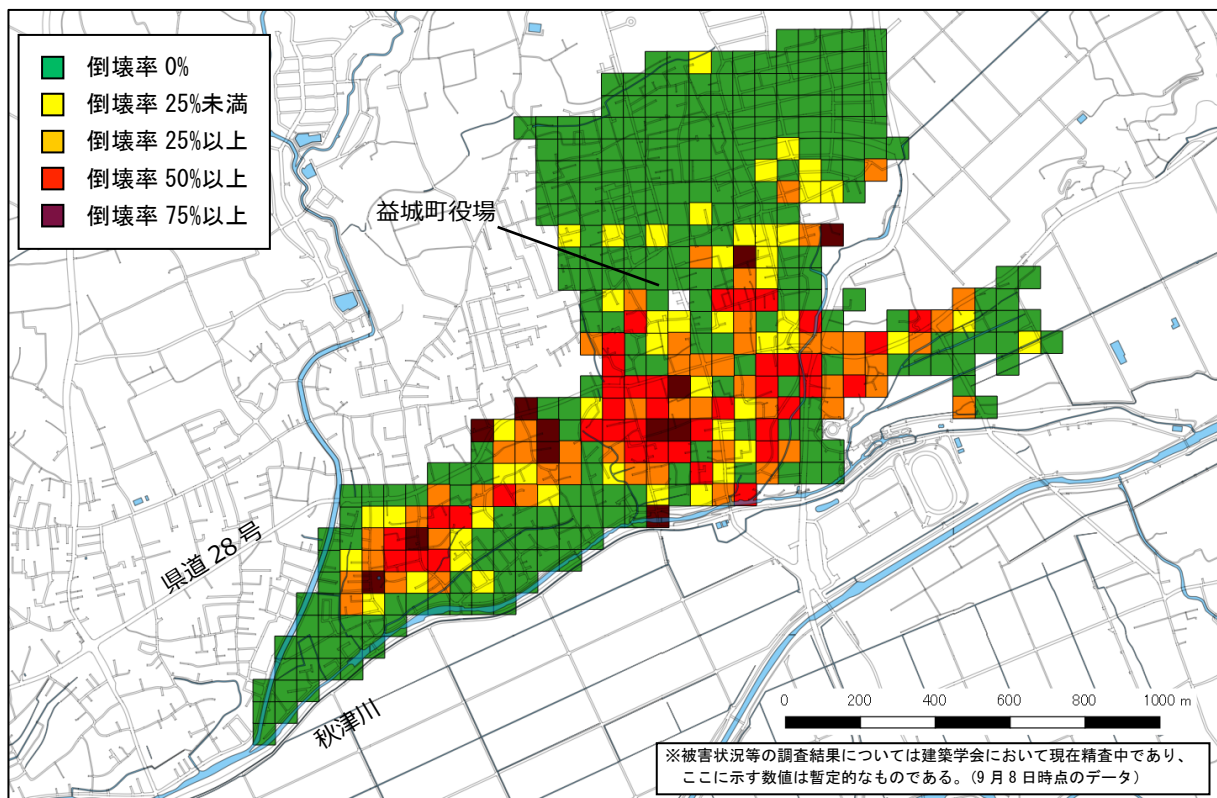
図2 学会悉皆調査結果による倒壊率の分布

- ・倒壊率は県道の南側で高く、調査エリアの北東の辻の城地域と、南側の秋津川に近い地域では低い傾向にある（図2参照）。
- ・県道の南側では、倒壊・崩壊した建築物が古くから宅地であった段丘面に多く存在し、氾濫平野・旧河道には少なかった。
- ・倒壊建物の位置は20世紀初頭の住宅地と一致する傾向にあった。

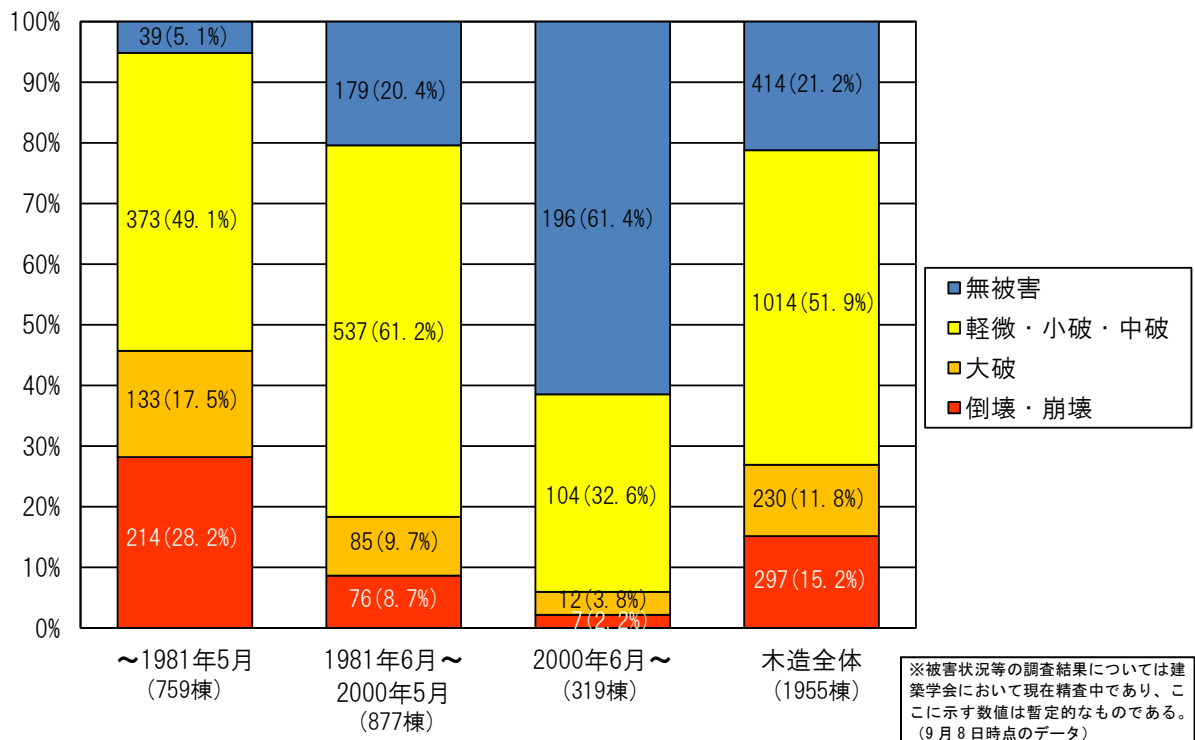
図3 学会悉皆調査結果による木造の建築時期別の被害状況

- ・学会悉皆調査によれば、新耐震基準導入以降に比べて、それ以前（旧耐震基準）の木造住宅の被害率が顕著に大きい。新耐震基準導入以降では、2000年の接合部等の基準の明確化以降の木造住宅の被害率が、それ以前（昭和56年基準）の被害率と比較して小さい（図3参照）。
- ・益城町における国総研・建研の調査により、倒壊・崩壊が確認され、接合部の状況等が確認できた昭和56年基準の木造住宅全てについて、2000年に明確化された基準の接合部仕様を満たしていないことを確認した。また、接合部仕様以外の被害を大きくしたと考えられる要因として、地盤変状、隣棟の衝突、蟻害等がみられた。
- ・学会悉皆調査範囲において倒壊が確認された2000年以降の木造住宅7棟のうち3棟は接合部仕様が不十分であり、1棟は敷地の崩壊、基礎の傾斜等が確認された。残る3棟については、明確な被害要因が確認できず、震源や地盤の特性に起因して局所的に大きな地震動が作用した可能性が考えられる。
- ・学会悉皆調査範囲において前震で倒壊・崩壊したと確認された木造住宅に2000年以降のものは存在せず、昭和56年基準の木造住宅5棟すべてについて、不十分な接合部の仕様、隣接建物の倒壊等を確認した。
- ・学会悉皆調査範囲内の住宅性能表示制度を活用した木造住宅のうち、耐震等級が3であった16棟は14棟が無被害、2棟が軽微又は小破の被害であった。
- ・西原村では、旧耐震基準と推測される木造住宅の倒壊・崩壊と、傾斜地における敷地の被害や擁壁の崩壊が多数確認された。
- ・南阿蘇村では、2階建て木造アパート7棟の倒壊が確認されたが、柱脚・柱頭等の端部が確認できたものの多くは釘打ち程度の比較的軽微な接合方法であった。
- ・熊本市内等で倒壊・大破の木造住宅が数棟確認されたが、旧耐震基準と推定されるものの被害が多かった。

- 旧耐震基準（新耐震基準導入以前のものをいう。以下同じ。）の木造建築物については、過去の震災と同様に新耐震基準導入以降の木造建築物と比較して顕著に高い倒壊率であった。必要壁量が強化された新耐震基準は、旧耐震基準と比較して、今回の地震に対する倒壊・崩壊の防止に有効であったと認められ、旧耐震基準の木造建築物については、耐震化の一層の促進を図ることが必要である。
- 新耐震基準導入以降の木造建築物では、接合部の仕様等が明確化された 2000 年以降の倒壊率が低く、接合部の仕様等が現行規定どおりのものは、今回の地震に対する倒壊・崩壊の防止に有効であったと認められる。このため、2000 年に明確化された仕様等に適合しないものがあることに留意し、被害の抑制に向けた取り組みが必要である。
- 大きな被害のあった益城町中心部においても、住宅性能表示制度に基づく耐震等級（構造躯体の倒壊等防止）が 3 のものには大きな損傷が見られず、大部分が無被害であった。このため、木造住宅に関して消費者に向けてより高い耐震性能を確保するための選択肢を示す際には、住宅性能表示制度の活用が有効と考えられる。
